## ПАСПОРТ ДОСТУПНОСТИ объекта социальной инфраструктуры (ОСИ)

1.1. Наименование (вид) объекта Государственное бюджетное общеобразовательное учреждение Самарской области «Школа-интернат № 115 для обучающихся с ограниченными возможностями здоровья городского округа Самара»

1.2. Адрес объекта 443016, Самарская область, г. Самара, Ставропольская, 108

## ПРИОРИТЕТНОГО СОЦИАЛЬНО-ЗНАЧИМОГО ОБЪЕКТА О ЕГО ДОСТУПНОСТИ ДЛЯ ИНВАЛИДОВ И ДРУГИХ МАЛОМОБИЛЬНЫХ ГРУПП НАСЕЛЕНИЯ

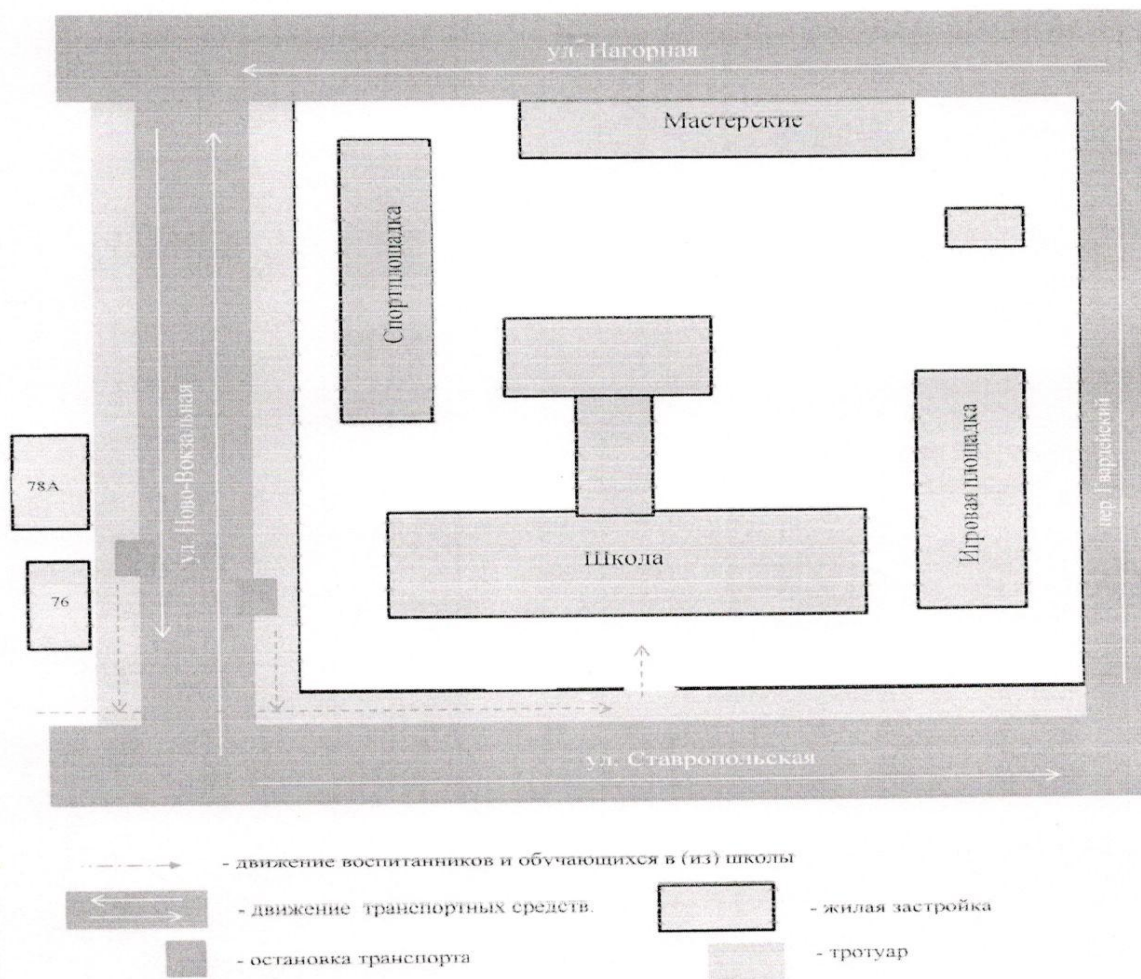
**СХЕМА ОРГАНИЗАЦИИ ДВИЖЕНИЯ В НЕПОСРЕДСТВЕННОЙ  
БЛИЗОСТИ ОТ ШКОЛЫ С РАЗМЕЩЕНИЕМ  
СООТВЕТСТВУЮЩИХ ТЕХНИЧЕСКИХ СРЕДСТВ, МАРШРУТОВ  
ДВИЖЕНИЯ ВОСПИТАННИКОВ И ОБУЧАЮЩИХСЯ И  
РАСПОЛОЖЕНИЯ ПАРКОВОЧНЫХ МЕСТ**

при движении гражданина от трамвайной остановки «Ставропольская» необходимо перейти ул. Ново-Вокзальная по пешеходному переходу и двигаться по направлению вдоль улицы Ставропольская к зданию школы

3.2.1. расстояние до объекта от остановки транспорта: 150 м

3.2.3. наличие выделенного от проезжей части пешеходного пути: да

3.2.4. Перекрестки: регулируемые
