ПАСПОРТ ДОСТУПНОСТИ объекта социальной инфраструктура (ОСИ)

1.1. Наименование (вид) объекта Государственное бюджетное общеобразовательное учреждение Самарской области «Школа-интернат № 115 для обучающихся с ограниченными возможностями здоровья городского округа Самара»

1.2. Адрес объекта 443016, Самарская область, г. Самара, Ставропольская, 108

**ПРИОРИТЕТНОГО СОЦИАЛЬНО-ЗНАЧИМОГО ОБЪЕКТА О ЕГО ДОСТУПНОСТИ
ДЛЯ ИНВАЛИДОВ И ДРУГИХ МАЛОМОБИЛЬНЫХ ГРУПП НАСЕЛЕНИЯ**

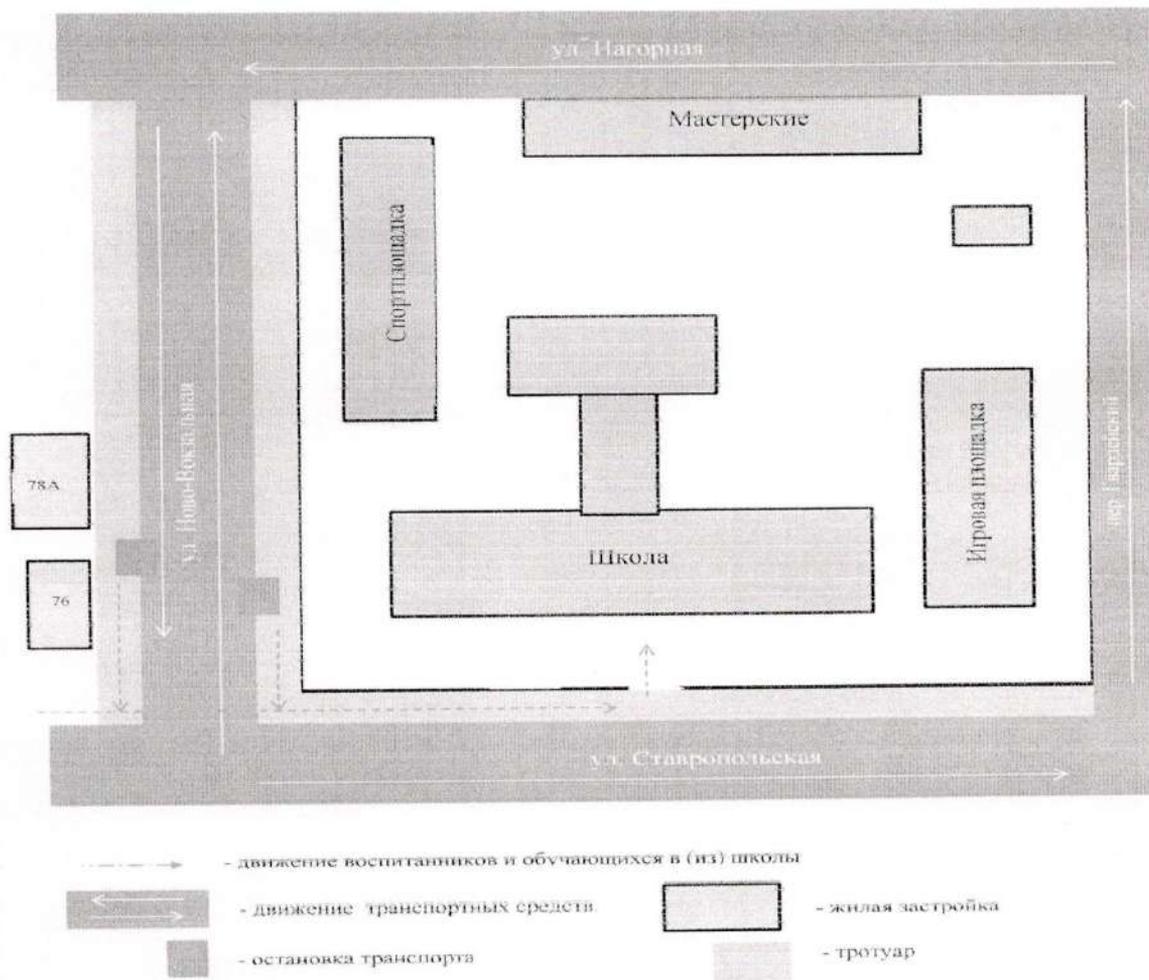
**СХЕМА ОРГАНИЗАЦИИ ДВИЖЕНИЯ В НЕПОСРЕДСТВЕННОЙ
БЛИЗОСТИ ОТ ШКОЛЫ С РАЗМЕЩЕНИЕМ
СООТВЕТСТВУЮЩИХ ТЕХНИЧЕСКИХ СРЕДСТВ, МАРШРУТОВ
ДВИЖЕНИЯ ВОСПИТАННИКОВ И ОБУЧАЮЩИХСЯ И
РАСПОЛОЖЕНИЯ ПАРКОВОЧНЫХ МЕСТ**

при движении гражданина от трамвайной остановки «Ставропольская» необходимо перейти ул. Ново-Вокзальная по пешеходному переходу и двигаться по направлению вдоль улицы Ставропольская к зданию школы

3.2.1. расстояние до объекта от остановки транспорта: 150 м

3.2.2. время движения (пешком): 2-3 мин

3.2.3. наличие выделенного от проезжей части пешеходного пути: да

3.2.4. Перекрестки: регулируемые
